## **SELAGEM DE PERFURAÇÕES EM COBERTURAS PLANAS**

### **Coberturas e fachadas**

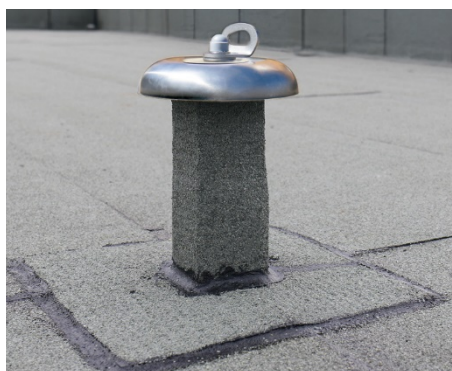
Imagem 2 – Fixação de perno estrutural para suporte

Na grande maioria dos edifícios com coberturas planas, existem diferentes tipos de suportes fixados à sua superfície para fixarem uma grande variedade de elementos à estrutura. Exemplos destas aplicações são os painéis solares, estruturas de proteção, antenas, etc. Todas estas ligações com o passar do tempo, com o efeito da ação do peso próprio, das condições climatéricas e dos movimentos começam-se a soltar-se e a criar filtrações na superfície.

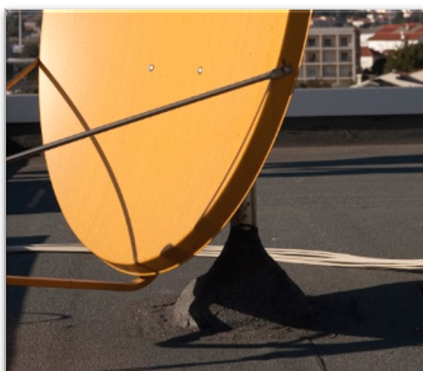
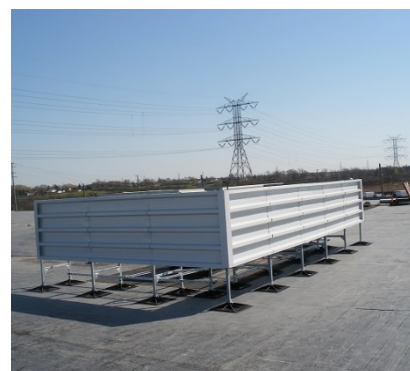
Imagem 3 – Estrutura de proteção fixada na cobertura

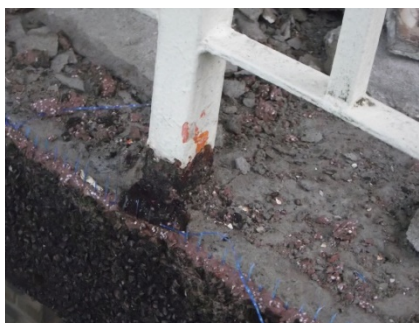
Imagem 4 – Fixação de guarda corpo numa tela de cobertura

A instalação de gradeamentos e guarda-corpos perimetrais em zonas de acesso pontual para realização de manutenção causam a médio e longo prazo problemas nas suas ligações com a superfície. O desgaste dos materiais de base que estão em contacto com o substrato cria grandes problemas de filtrações para o interior do edifício.

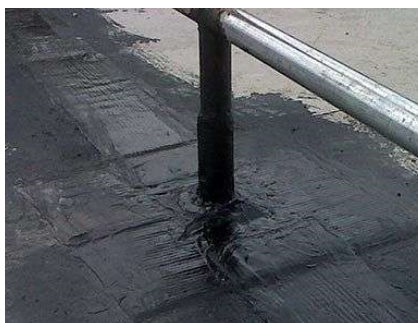
Imagem 5 - Fixação de guarda corpo

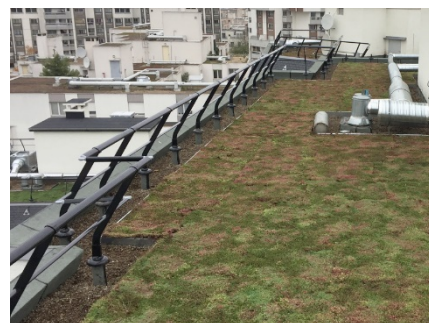
Imagem 6 – Diversas perfurações numa platibanda de cobertura

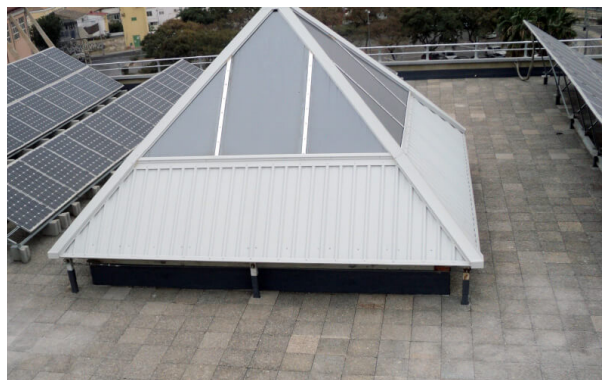
Imagem 7 – Perfil de suporte de cobertura

Nos pontos em que um tubo ou poste atravessa uma cobertura ou uma fachada, dentro para fora, é crucial uma selagem adequada pois há um caminho direto de entrada de água para o interior do edifício. Em todas estas passagens se a impermeabilização das perfurações não for realizada desde o início, o aparecimento de filtrações é inevitável, originando grandes problemas no interior da construção.

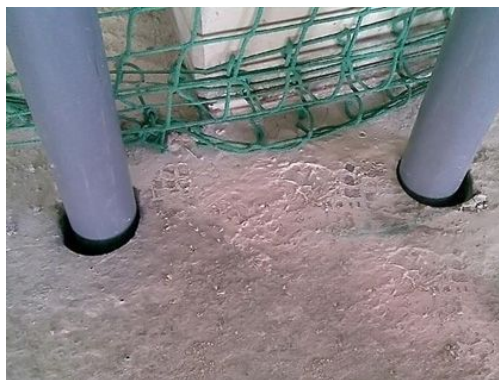
Imagem 8 – Condução de drenagem de águas pluviais

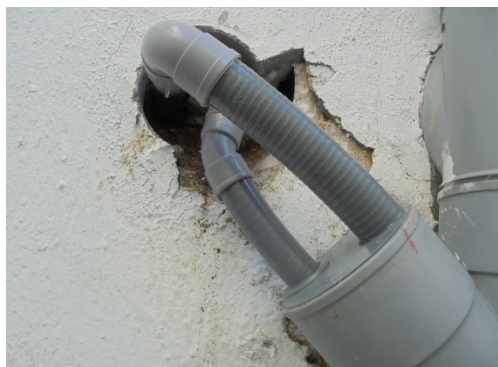
Imagem 9 – Atravessamento de tudo corrugado na fachada

As perfurações não se encontram apenas em superfícies horizontais. Há inúmeras situações de cabos e tubos que perfuram as fachadas. Estas situações tornam-se ainda mais complicadas de impermeabilizar devido à sua localização, o que poderá os problemas de entrada de água no interior do edifício.

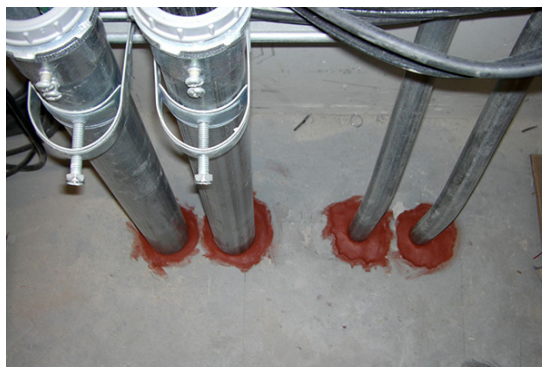
Imagem 10 – Perfurações de diferentes diâmetros

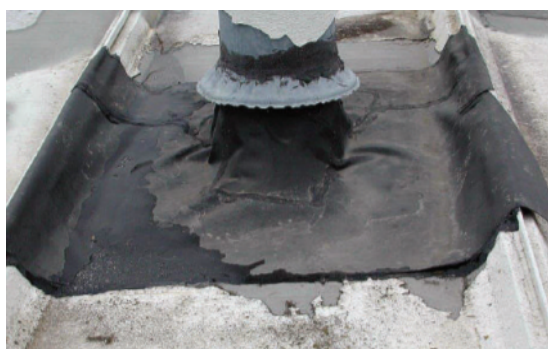
Imagem 11 – Selagem deficiente de atravessamento na cobertura

Os problemas de infiltrações de água ocorrem quando as instalações são realizadas de forma inadequada e/ou não cuidadosa. As soluções aplicadas mais comuns são as chapas zincada ou galvanizada, selantes e outras soluções de curto prazo. Estas podem ser uma boa solução, mas quando a ação do vento e da água da chuva começam a atuar fortemente contra os elementos, tornam-se um grande problema devido aos constantes movimentos e às dilatações térmicas. Os equipamentos poderiam não só dobrar-se ou soltar-se da base, mas também causar fissuras na base da superfície, gerando desgaste nos materiais e falhas permanentes.

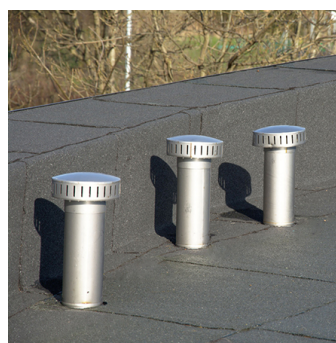
Imagem 12 – Atravessamento de condutas de ventilação

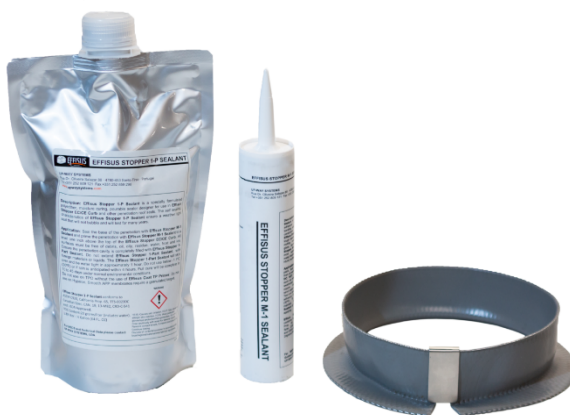
O Sistema Effisus Stopper é composto por três elementos permanentemente flexíveis e adaptáveis a qualquer situação e configuração no local. Baseia-se num molde, Effisus Multishapper, que é elástico e moldável, feito de borracha polímera com um reforço interno de alumínio, e dois selantes. O primeiro selante, Effisus Stopper M-1, permite a adesão do molde a qualquer superfície com total estanquidade, já o selante Effisus Stopper 1-P facilita o enchimento do molde da forma auto-nivelante com flexibilidade permanente durante toda a sua vida útil.

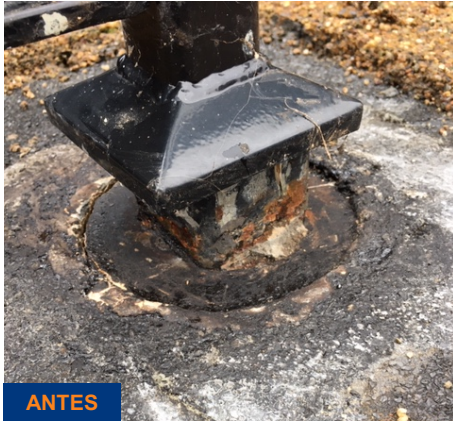
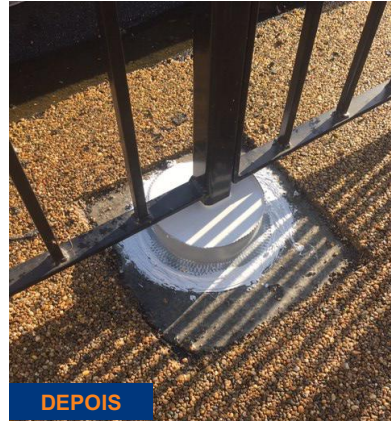
### 1) Selagem da base de um guarda-corpo

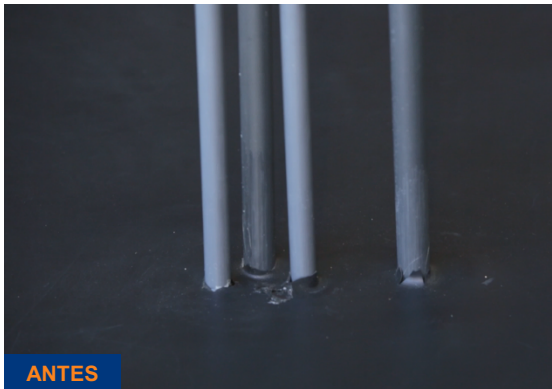
### 2) Selagem de tubos múltiplos através de uma membrana EPDM

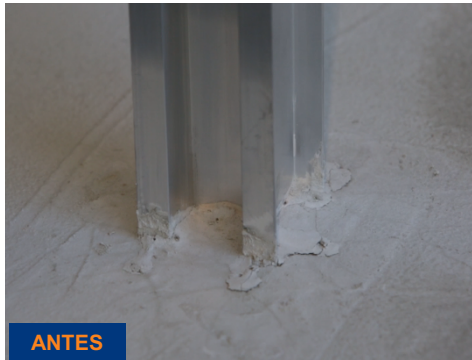
3) Impermeabilização de um perfil sobre uma superfície de betão

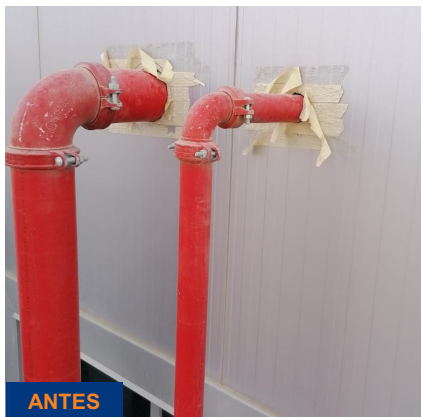
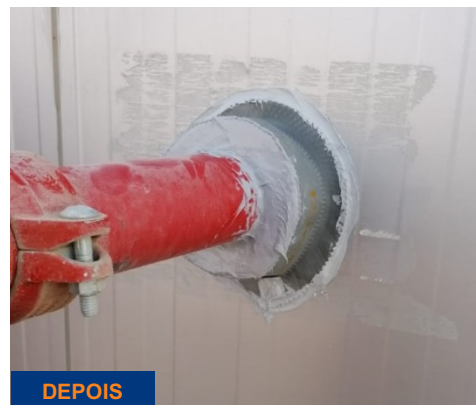
4) Impermeabilização de tubagem atravessando a fachada
